Ayuda Técnica

Volkswagen Bora Argentina, Jetta, Golf: Borrar luces en el tablero

Consejo Técnico: Reset de Luz de Servicio Inmediato

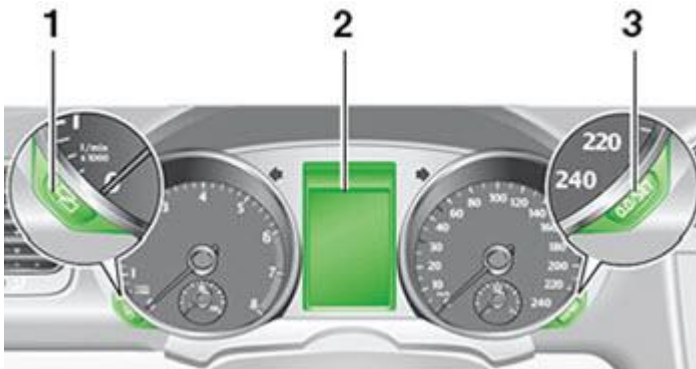
1. Con el interruptor de encendido apagado - Mantenga pulsado el botón de "0.0" reset odómetro de viaje en el lado derecho del panel, 3.
2. Sin soltar el botón, inserte la llave en el encendido y gire la llave sin arrancar.
3. El display - 2 - mostrará "servicio ahora", "servicio inmediato" o "service now"
4. Al soltar el botón de "0.0" y pulsar la tecla "m" - 1 - en el lado izquierdo del panel, esto restablecerá el servicio de recordatorio. No hay confirmación en la pantalla a menos que las palabras "servicio ahora" o "servicio inmediato" hayan desaparecido.

Puede confirmar que el aviso de servicio se ha restablecido, o comprobar cuántos Km / días faltan para la revisión en cualquier momento, con la llave de ignición afuera manteniendo apretada la función trip reset o botón "0.0" entre 3 y 5 segundos. La pantalla mostrará cuánto queda hasta el siguiente servicio.
